ОХРАННОЕ ОБЯЗАТЕЛЬСТВО № 69-12/1967
СОБСТВЕННИКА ОБЪЕКТА КУЛЬТУРНОГО НАСЛЕДИЯ

«Управление сберкасс»,

Самарская область, г. Самара, Самарский район, ул. Куйбышева, 93
(наименование и местонахождение объекта культурного наследия)

АКТ № 157-12/3989
технического состояния объекта культурного наследия,

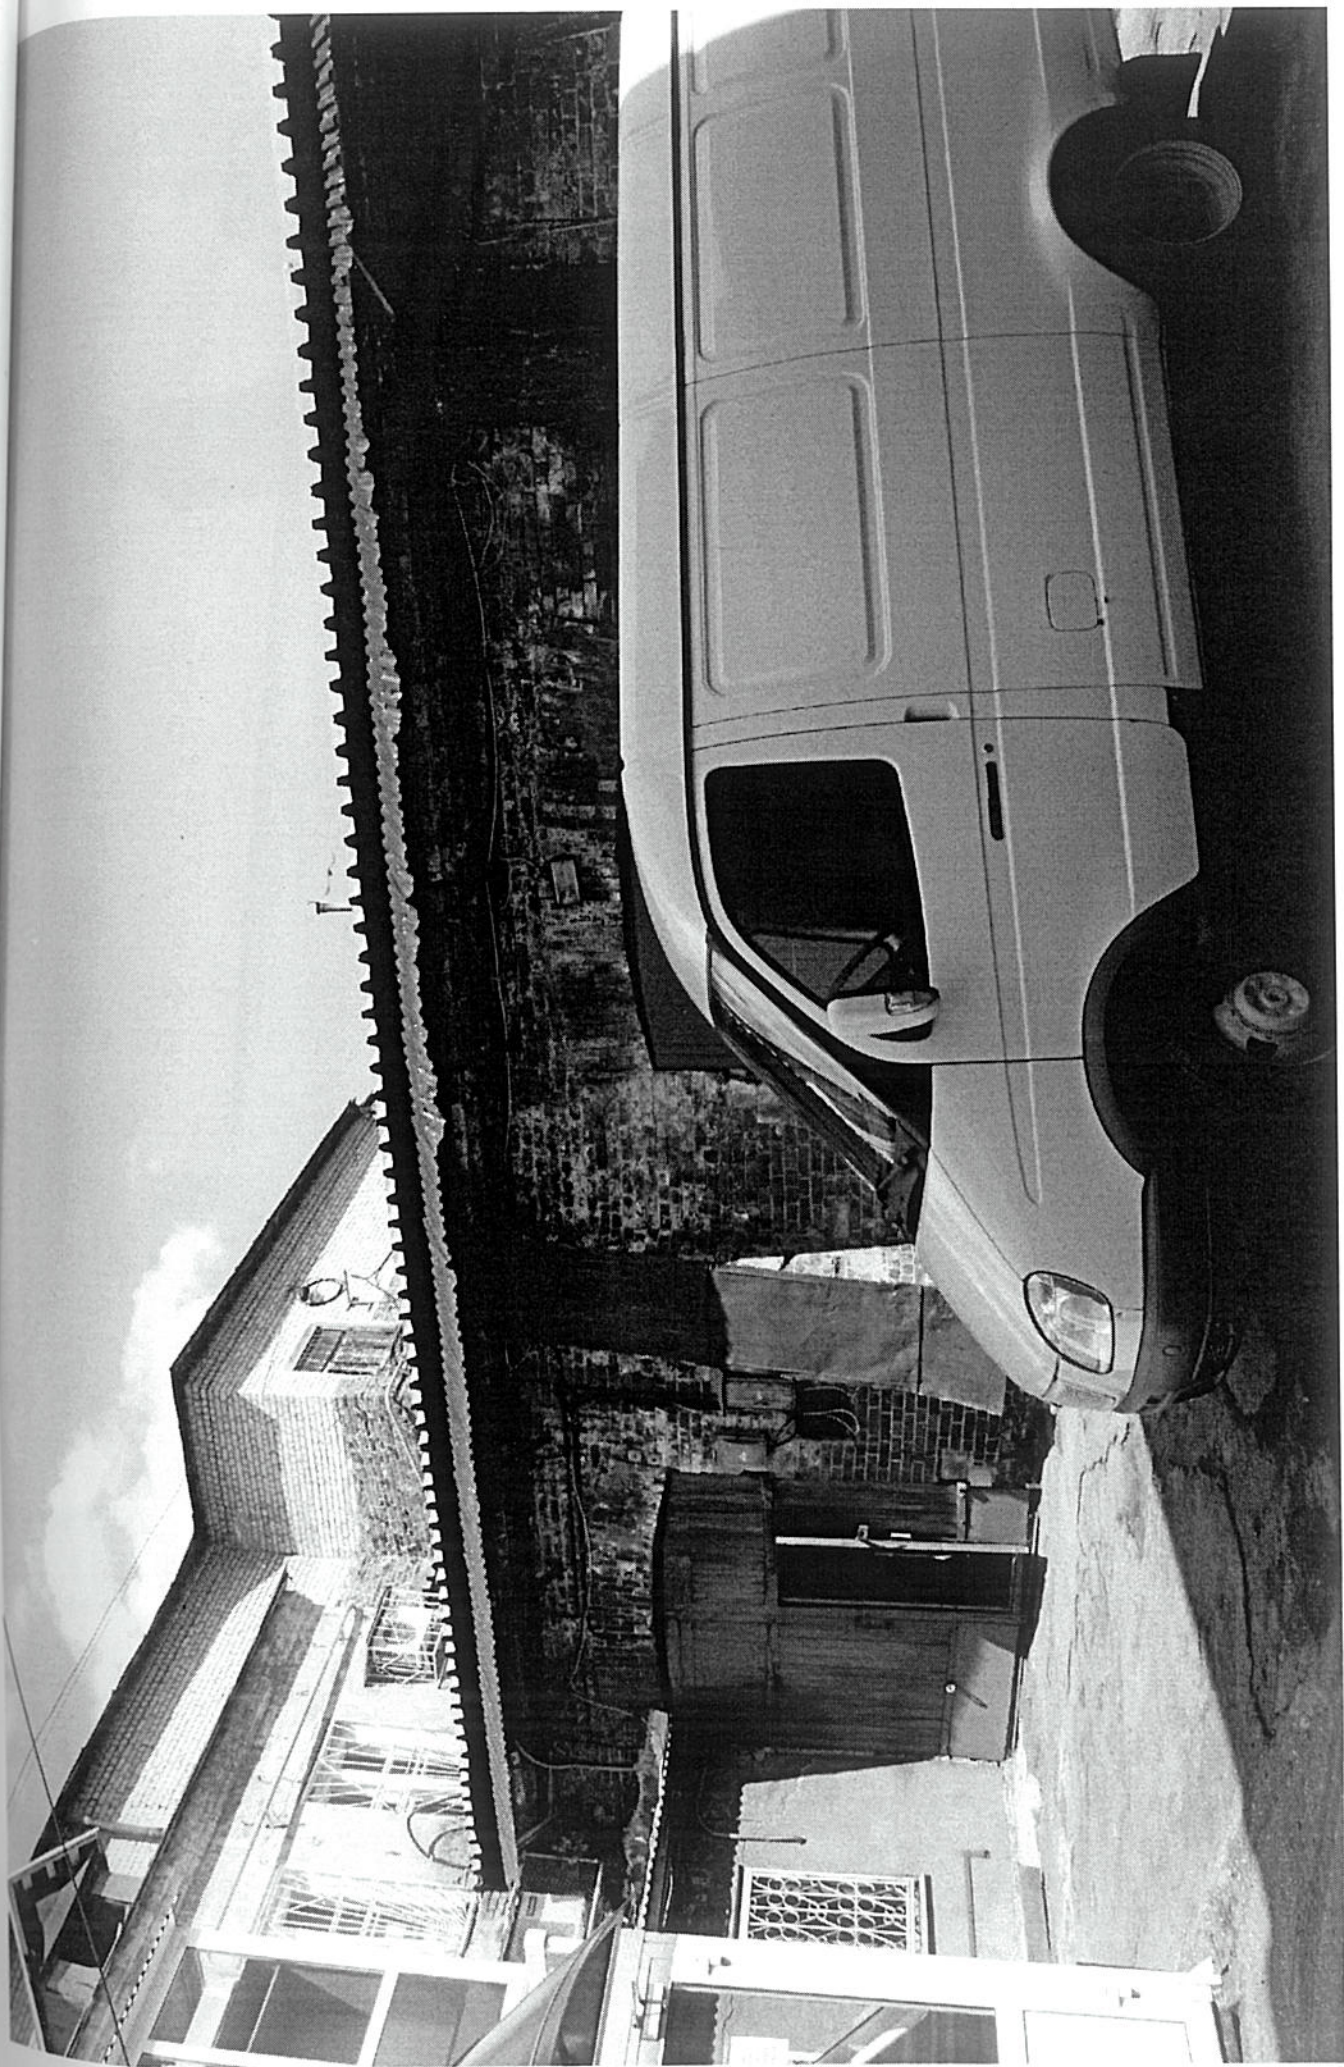
Фото № 4 (Литера Г)

9. Сад, парк, двор, ворота и ограда – имеется дворовый участок, (фото № 4, 5).

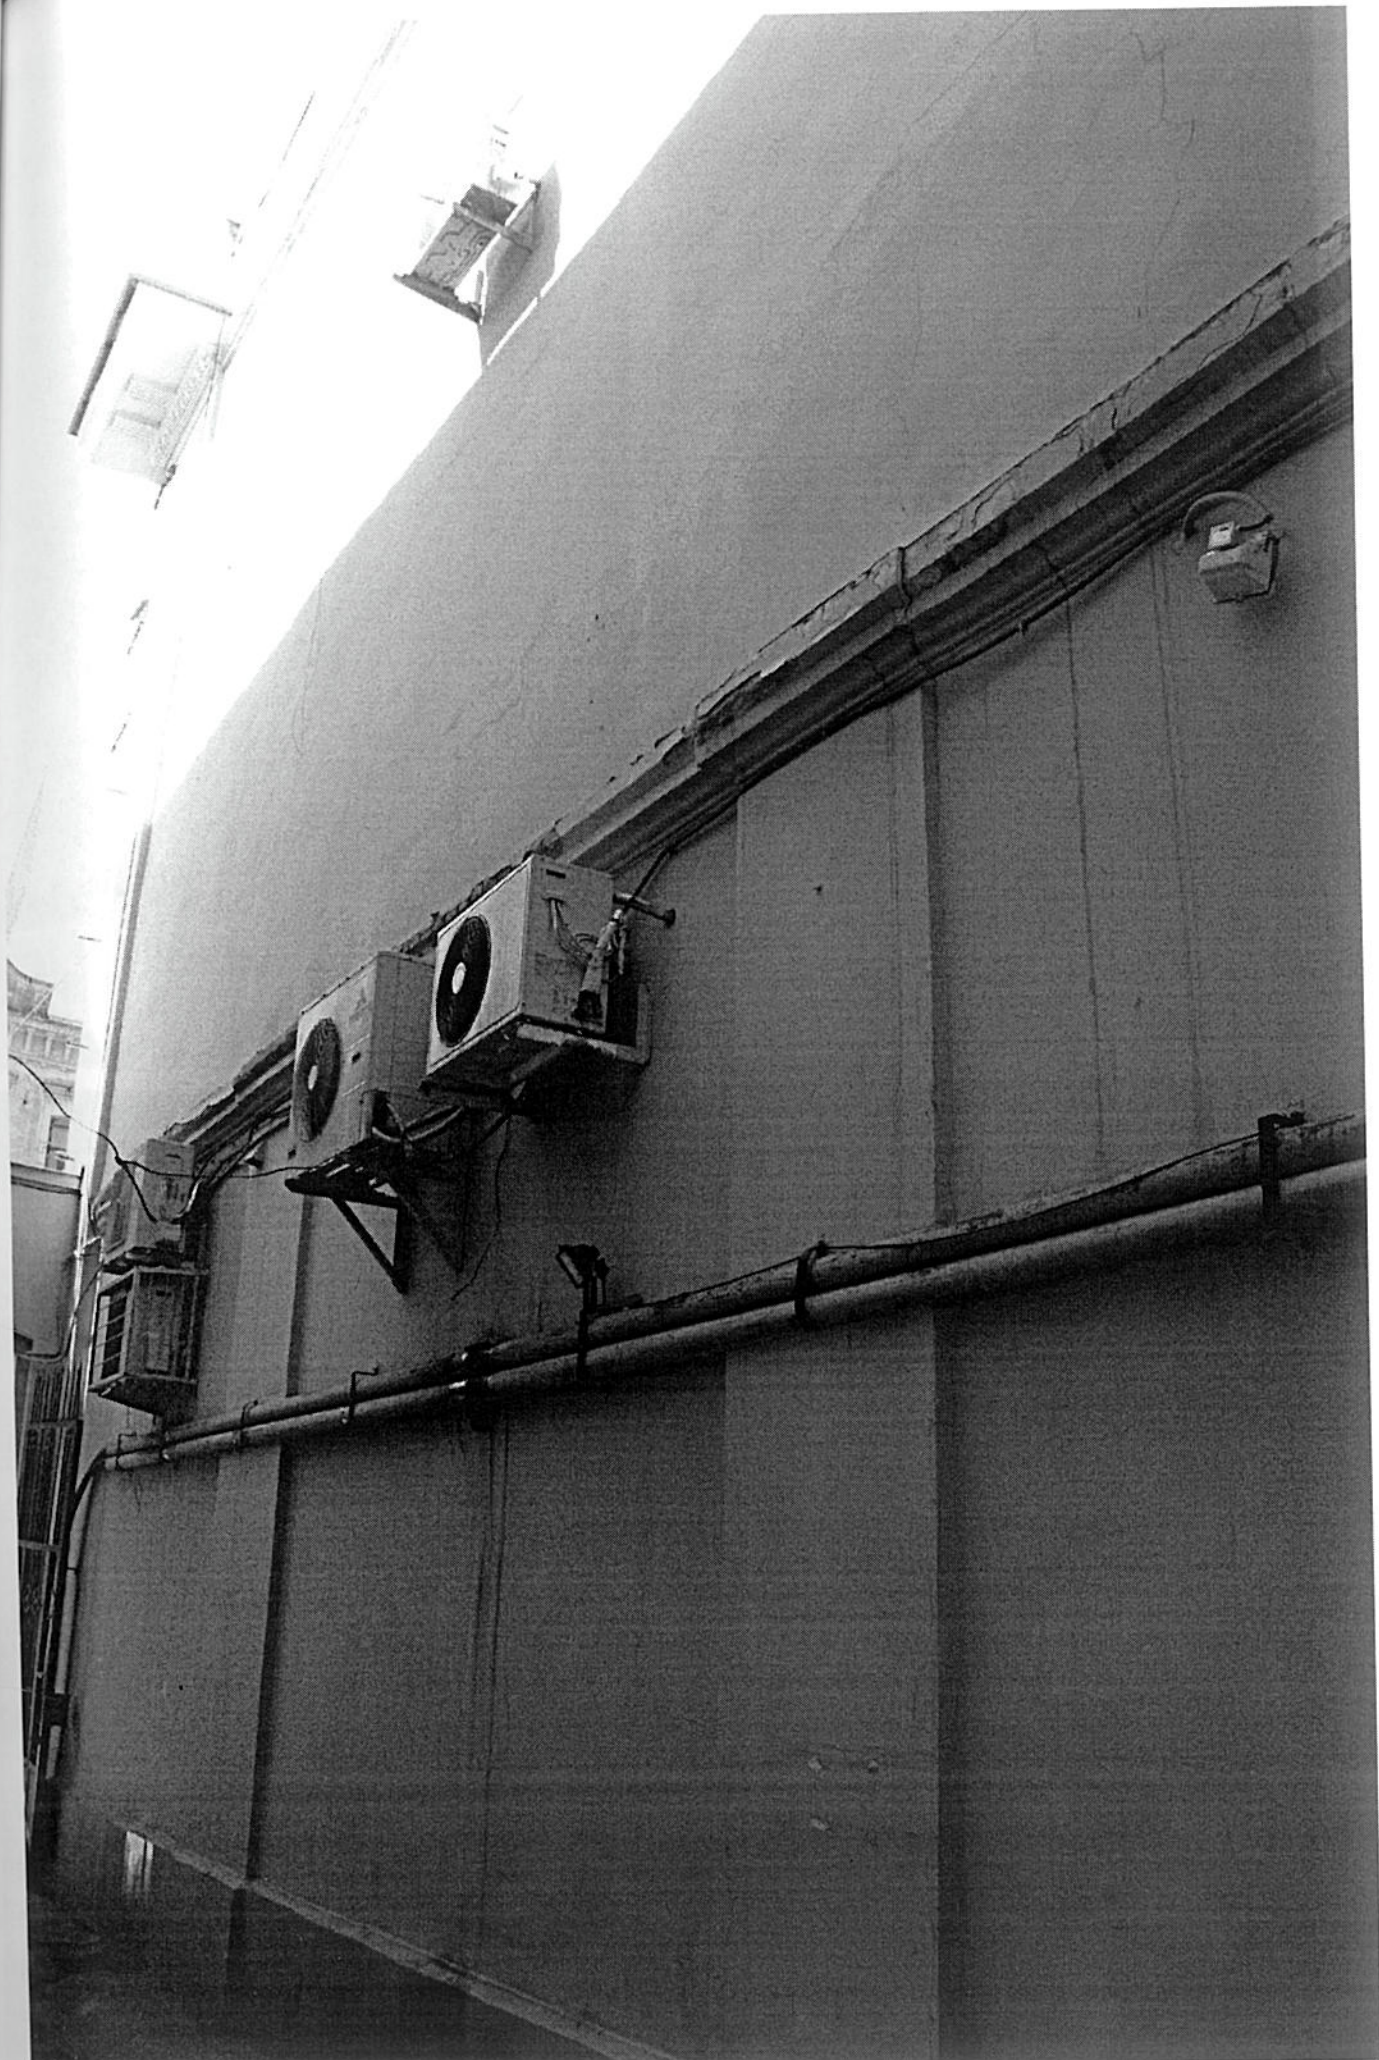
Фото № 6а (Литера А, боковой, южный фасад фасад)

г) стены – стены кирпичные, оштукатурены, окрашенные. Техническое состояние в целом удовлетворительное. За исключением бокового южного фасада, зафиксированы трещины по штукатурному слою и обрушение штукатурного слоя в уровне

междуэтажного пояска (фото № 8, 9). Со стороны дворового фасада вывешен поздний балкон с соседнего домовладения (фото № 5, 10).

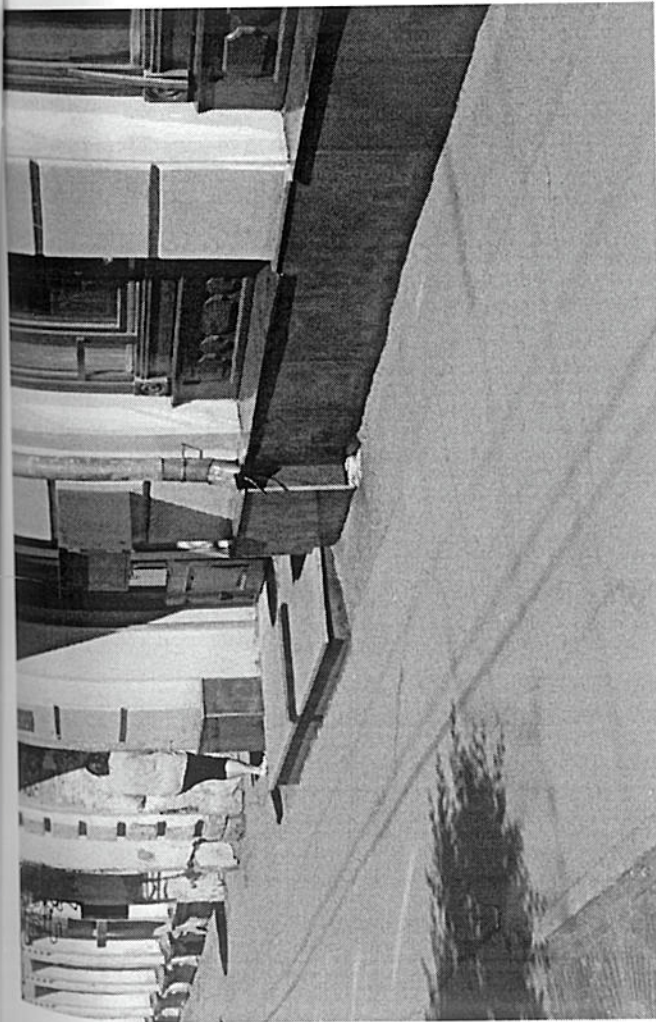
Φοτο Νο 6

в) цоколи и отмостки около них – кирпичные. Со стороны главных фасадов облицованы современным гранитным камнем, состояние удовлетворительное (фото № 6). Со стороны дворовых фасадов цоколи оштукатурены окрашены (фото № 7). В целом состояние удовлетворительное.

Отмостка асфальтовая, состояние удовлетворительное (фото № 6, 7).

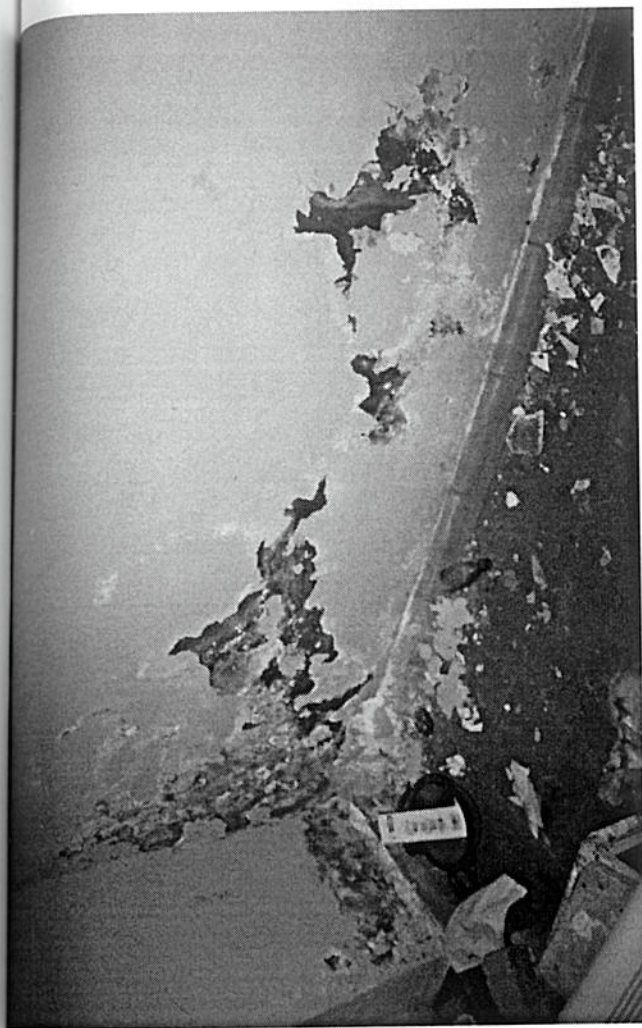
Φοτο № 25

а) общее состояние – удовлетворительное, за исключением помещений подвала, зафиксировано замачивания наружных стен и перекрытий (фото № 24-27), возможно биопоражение.

Потолки в подвале и в помещении № 3 2-го этажа, оштукатуренные, побеленные (фото № 24-29, 36), имеются локальные участки замачивания, потеков и обрушения штукатурного слоя в подвале. Потолки в остальных помещениях, подшивные, подвесные «armstrong» (фото № 39-42, 44), состояние удовлетворительное.

г) стены, их состояние, связи – стены и перегородки кирпичные оштукатуренные, окрашенные. В помещениях подвала зафиксировано замачивание наружных стен (фото № 25, 26), возможно биопоражение. В остальных помещениях состояние удовлетворительное (фото № 36, 38-42, 44).

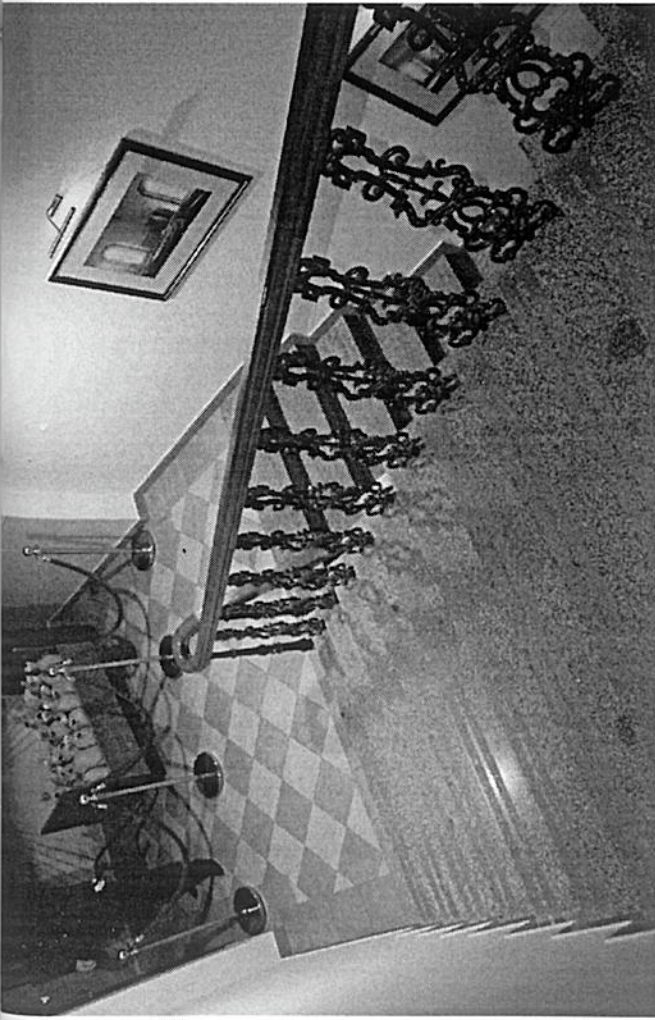
Фото № 45

ж) лестницы – парадная лестница железобетонная, ступени облицованы мрамором, перила металлические, поручни деревянные (фото № 45). Лестница в подвал металлическая (фото № 46). Состояние удовлетворительное.

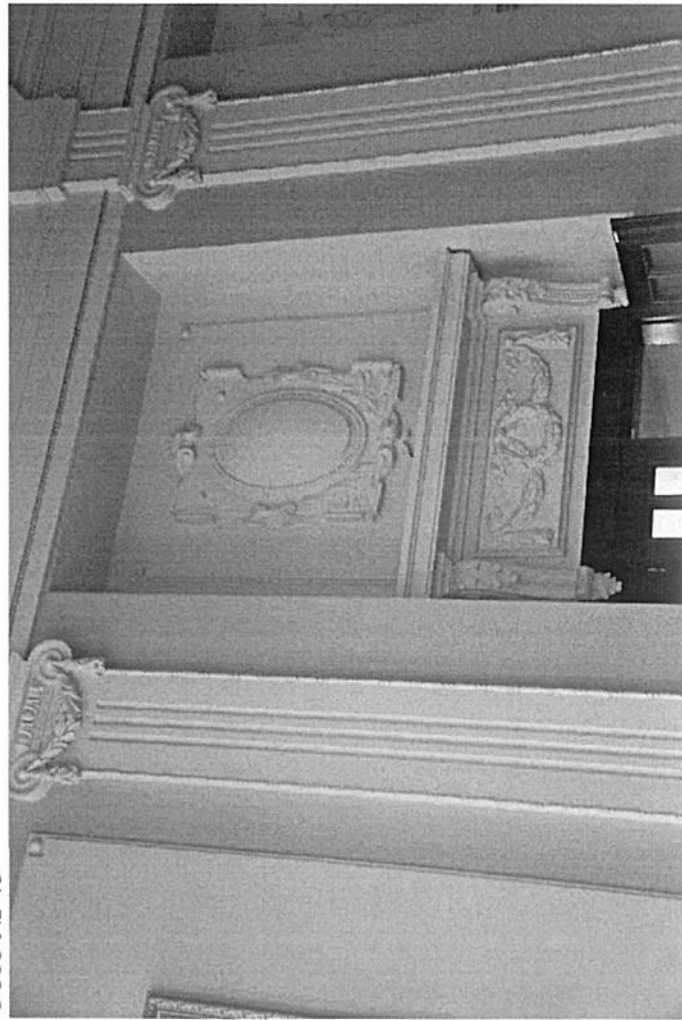
Фото № 48

доской между ними с растительным орнаментом и картиной над карнизом (фото № 48).
На потолке круглые розетки (фото № 49). Состояние удовлетворительное.

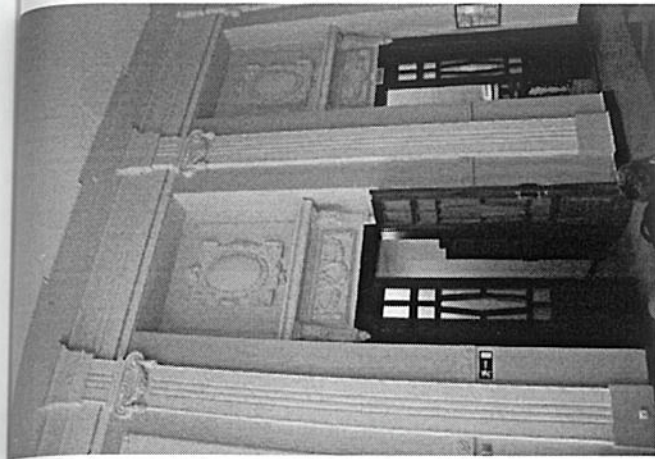
Фото № 47

з) лепные, скульптурные и прочие декоративные украшения – в помещении № 3 2-го этажа сохранился лепной декор. Стены декорированы пилястрам (фото № 47). Между пилястрами над дверными проемами расположены карнизы с кронштейнами и
